## Ballhaus Naunynstraße

### Zustand vor der Sanierung

### Projektergebnisse

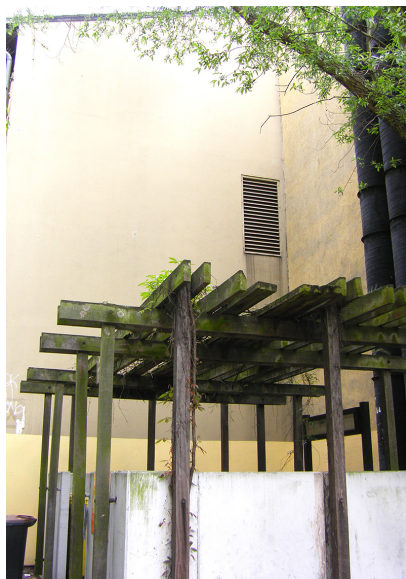
- undichtes, im Tragwerk geschädigtes Dach
- Theater nicht barrierefrei zugänglich
- sanierungsbedürftige Sanitär- und Elektroanlagen
- unzureichender baulicher Schallschutz für zentrale Lage im Wohngebiet

Pergola an Gebäuderückseite

- Sanierungsarbeiten an Dach und Fassade
- Herstellung von Barrierefreiheit durch Installation eines Fahrstuhls
- Erneuerung der Brandschutzanlagen, Modernisierung der haustechnischen Anlagen
- Herstellung eines verbesserten Schallschutzes

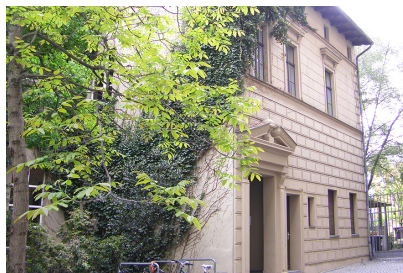
Gebäudeeingang

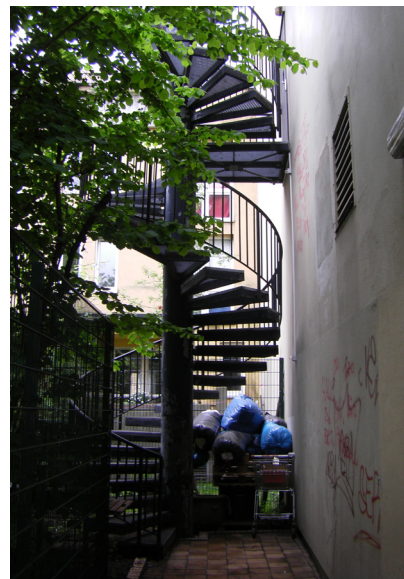
Fluchttreppe

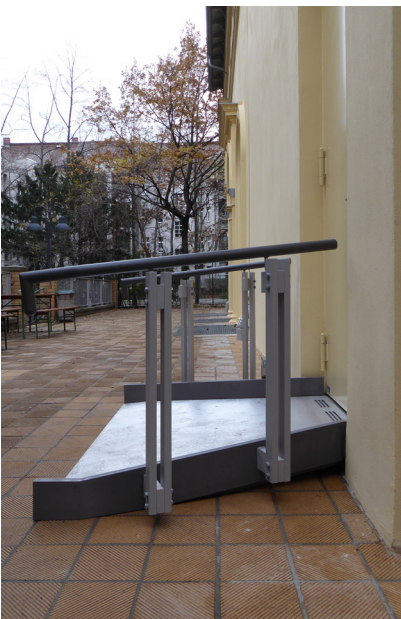
barrierefreier Zugang über Rampen

Von außen sichtbare Ergebnisse sind die denkmalgerecht sanierte Fassade, an der Fenster und Außentüren zudem schallschutztechnisch ertüchtigt wurden. Eine wesentliche Verbesserung für die Nutzbarkeit des Veranstaltungshauses ist der nun vorhandene Fahrstuhl im Gebäudeinneren. Andere Sanierungsmaßnahmen fallen den Besuchenden nicht gleich ins Auge, da sie nicht öffentlich zugängliche Bereiche des Gebäudes betreffen. So wurden die Tragkonstruktion des Hauptdaches saniert, mit Schadstoffen belastete Materialien entsorgt, die Lüftungszentrale ausgetauscht und ein neuer Sanitärraum für die Künstler:innen eingerichtet.

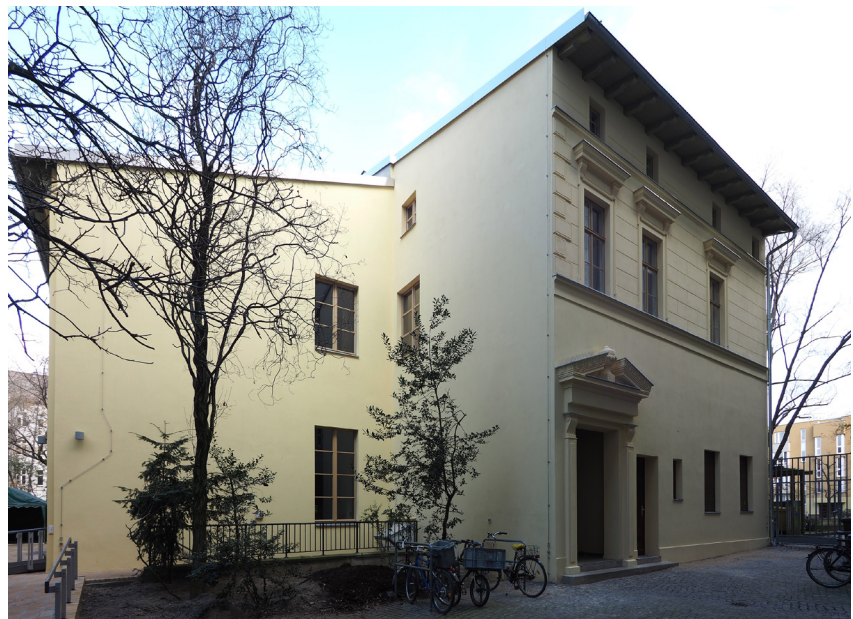
Gebäudeeingang mit rückwertiger Fassade

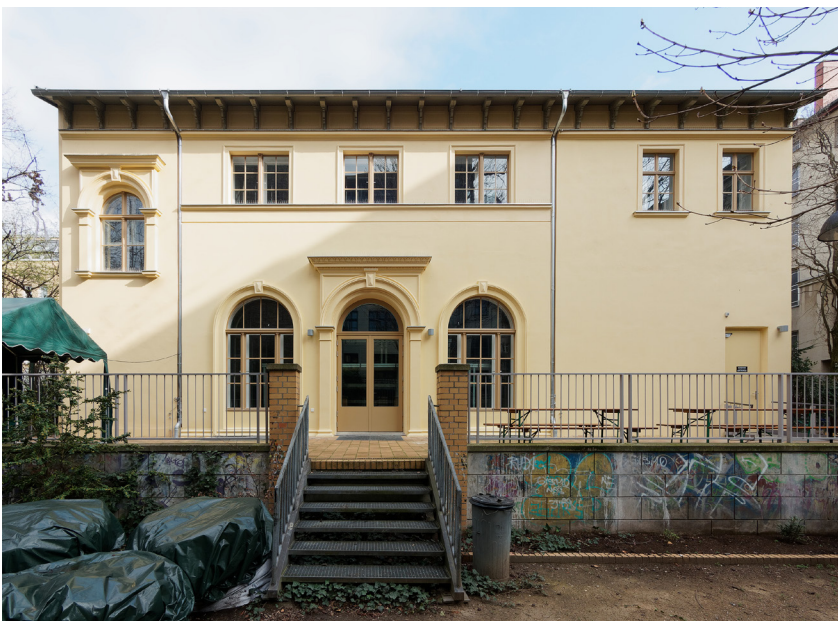
seitlicher Eingang mit erhöhter Außenterrasse

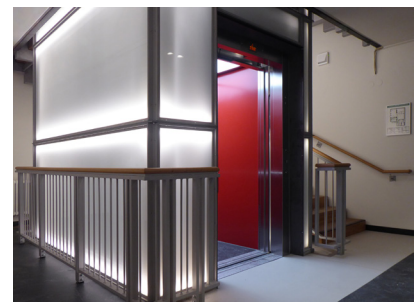
Fahrstuhl innerhalb des Treppenauges
